# 根来寺門前町の町並み及び町家 —西坂本の近代町家の特徴について—

## Modern Machiya and the Townscape near the Gate of Negoro Temple in West Sakamoto

千森 睦子 堤 涼子<sup>\*1</sup>

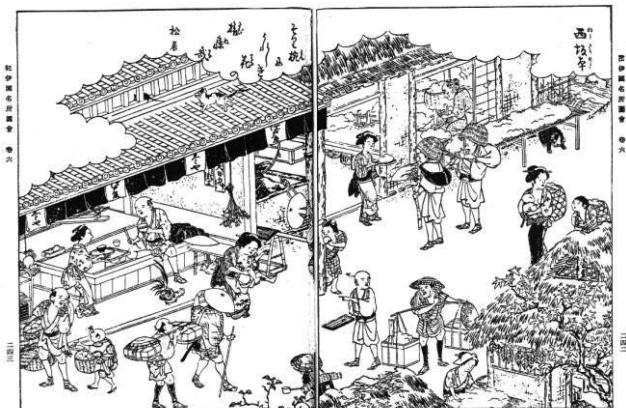
図1 西坂本『紀伊国名所図会』

挿絵を見ると、門前町本通りに面して、両側に町家が建ち並び、町並みが形成されている。町家の建築的な描写も比較的精巧である。茶店と思われる建物は、本瓦葺きの平入り形式で、虫籠窓をもつ厨子二階屋である。店の間では飲食をしている客がいる。また、その隣や向かいには草葺き屋根の町家もみられる。隣家は綿から糸を紡いでいる職人宅の様にも思われる。往来する旅人や町人の姿も描かれ、西坂本が門前町として賑わっていただけでなく、製糸業にも携わっていた様子が窺える。

これらの町並み調査結果から考察すると、『紀伊国名所図会』に描かれていた、本瓦葺き屋根の厨子二階屋で、2階外壁が大壁に虫籠窓をもつ平入り形式の近世の面影を残す町家は1軒のみと少ないことがわかる（図8）。

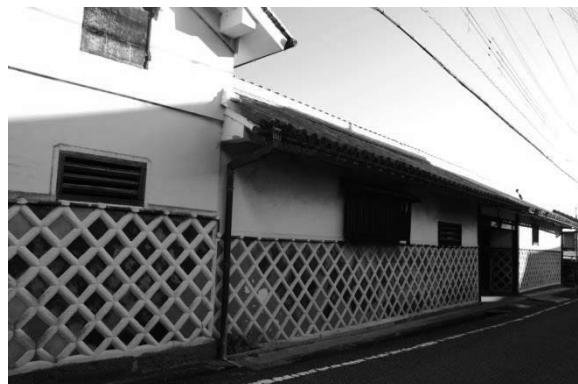
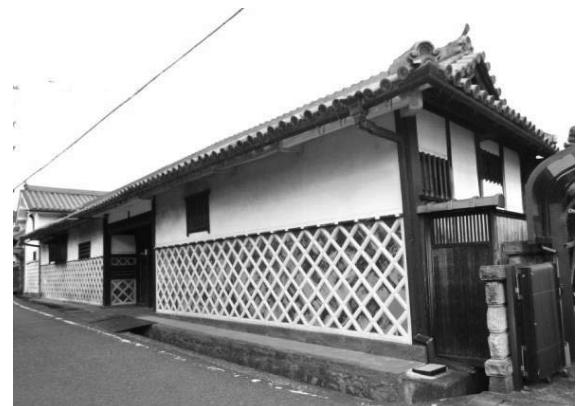
図2 金田家住宅長屋門北端

現在の町並みに、一際風格のある長屋門が残されている。一つ目は、近世の藩政時代には地主であった、金田家の長屋門である（図2、3）。岩出町誌（1976）によると建築年代は、寛政9（1797）年と推測されている。桁行き約8間、梁間約1間半の規模である。屋根は本瓦葺きで、右端は入母

屋形式で、左端には蔵が接続している。正面外壁は下部が海鼠壁で、上部は漆喰仕上げである。昭和42年1月に岩出町（現岩出市）の文化財に指定された貴重な遺構である。

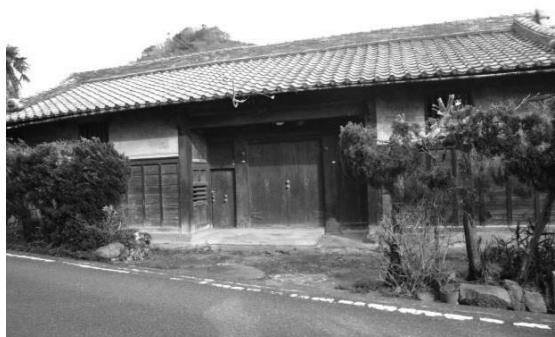
図4 平野家本家長屋門

二つ目が、金田家より北側に位置する、平野家本家の長屋門である。乳金物が付く両開きの門扉をもち、屋根は桟瓦葺きで、入母屋形式である。正面外壁は下部が軒子下見板張りで、上部は漆喰仕上げである（図4）。

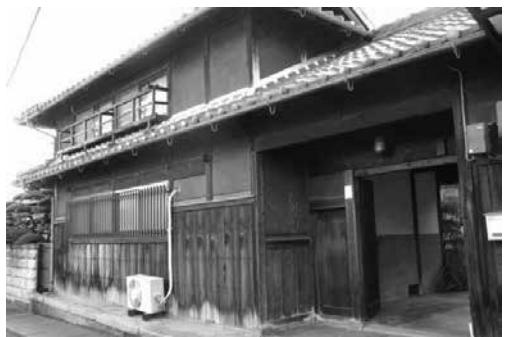
図5 二階屋を併設する長屋門

さらに、町並みには別棟で二階屋を併設した、新しい様式の長屋門もみられる（図5）。

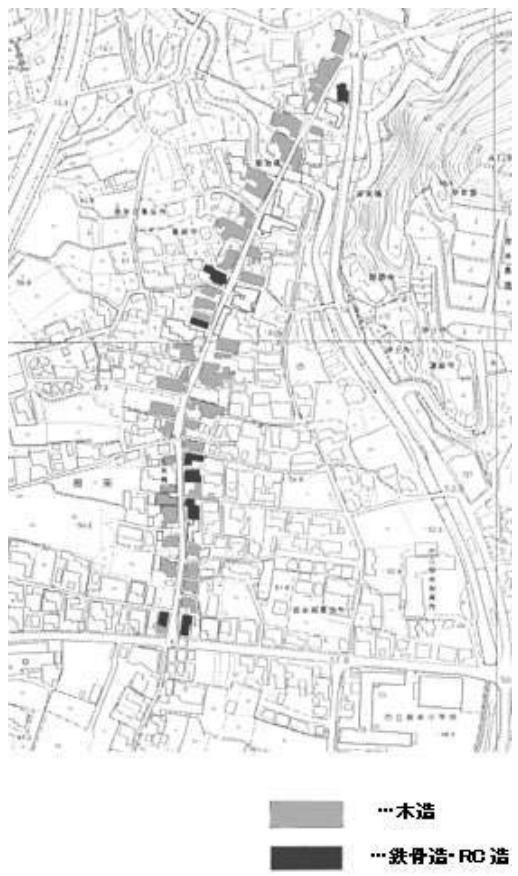
図12 構造

構造は大部分が木造であり、鉄骨造や鉄筋コンクリート造は数軒のみであり、町並みの北端に1軒と中程から南に数軒分布している（図12）。

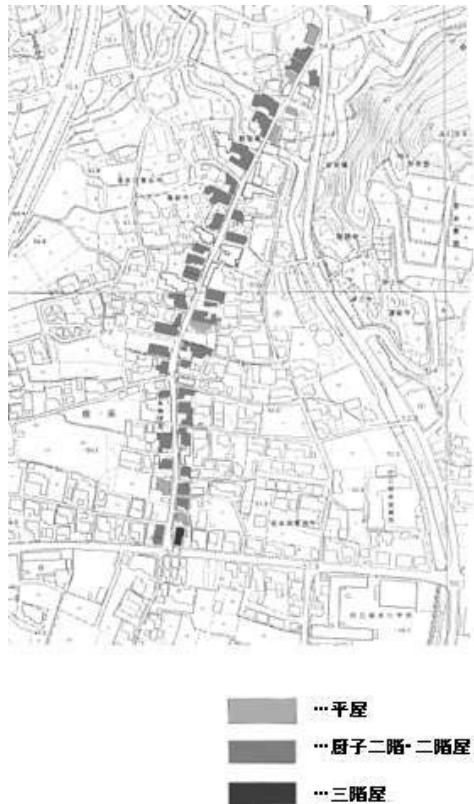
図13 階数

家構では平屋（図7）は少なく、大部分が二階屋である（図13）。中でも2階の軒高や天井高が低い、厨子二階屋は町並北側にまとまって分布している（図8-11）。

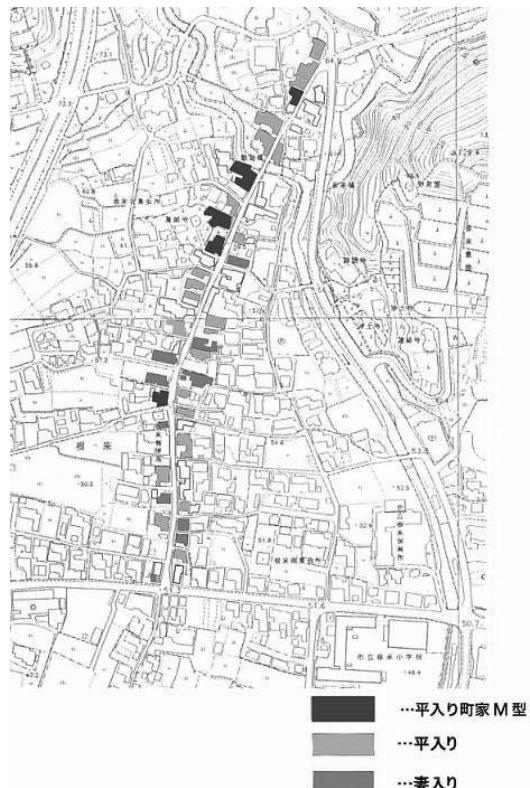
図14 入口方向と町家M型家屋

戸口は平側にある平入り形式が大部分である。妻入り形式は、町並み中程に虫籠窓をもつ近世の町家が1軒あるが、それ以外は南側にややまとまっている（図14）。

他方、注目すべきは、桟瓦葺き屋根の厨子二階屋で、2階外壁が真壁で貫が通る平入り形式の家屋である。この形式の家屋を本稿では町家M型家屋と名付けた。町家M型家屋は通り沿いに5軒あり（図14-19、21）、いずれも近代以降の建物である。その内町並み北部の観音橋袂にある平野家住宅（図19）は明治26年、3軒南の寺本家住宅は昭和初期の普請であり（図20-26）、いずれも大型で持ち送りをもち、町並み景観として貴重な家構と考えられる。

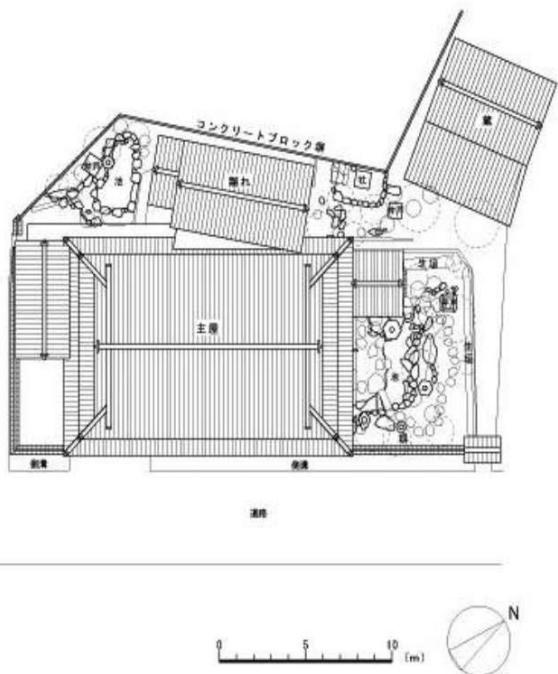
図 20 寺本家住宅配置図

寺本家住宅の敷地は、南北に長い矩形であるが、蔵が西北に張り出して設けられている(図 20)。

家屋が通りに面する箇所以外の敷地外周は築地塀やコンクリートブロック塀で囲われ、庭園に通じる北東の角には門を構える。

敷地内には、主屋(図 21)と離れ、主屋に付属する衛生空間、便所舎、蔵、池庭が配されている。

寺本家庭園は主屋の北側の主庭と離れの北側裏庭、離れた南側裏庭の3つに分かれる(図 20)。

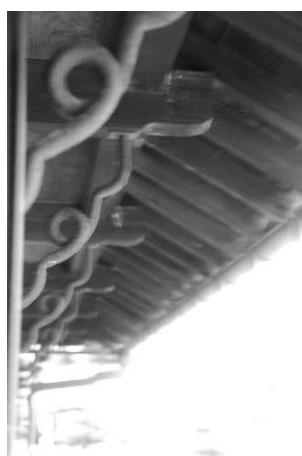
図 23 鉄製の持ち送り

2階正面下手の開口部はガラス窓の構成である。外壁の中程には、水平材の貫が四周を廻るように取り付けられている。軒先には鉄製の持ち送りが付帯し、外壁の貫のラインと共に外観意匠上のアクセントになっている（図23）。

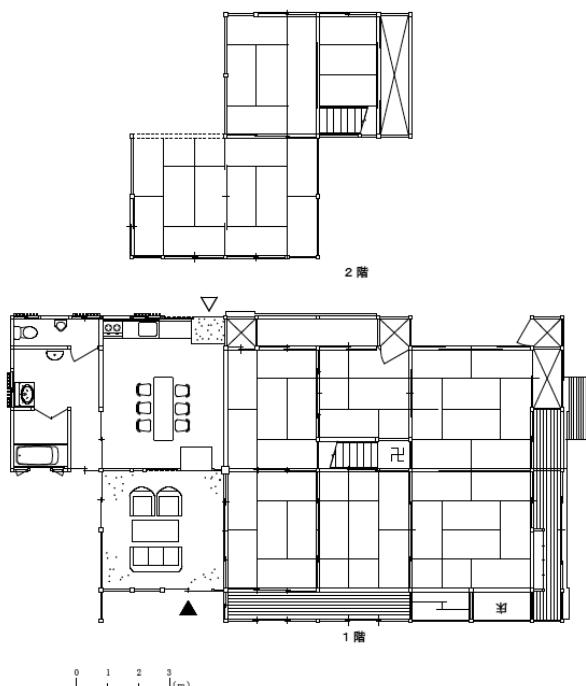
図26 寺本家住宅平面図

主屋の平面構成は、通り土間の片側に居室が並ぶ形式である。通り土間は中戸と壁により、前土間と奥土間に二分されている。現在、前土間には応接セットが置かれ、応接間として用いられている（図26）。奥土間は竈（ヘツツイ）

床上部分の規模は大きく、棟下で前後に分化した前座敷型の整形六間取りの平面構成である。表側は接客・応対のための座敷空間で、背面は家族の私的空间である。

背面側には、6畳、4畳半、8畳の3室が配されている。下手6畳の間の土間境には一辺7寸の大黒柱が位置している(図 26)。

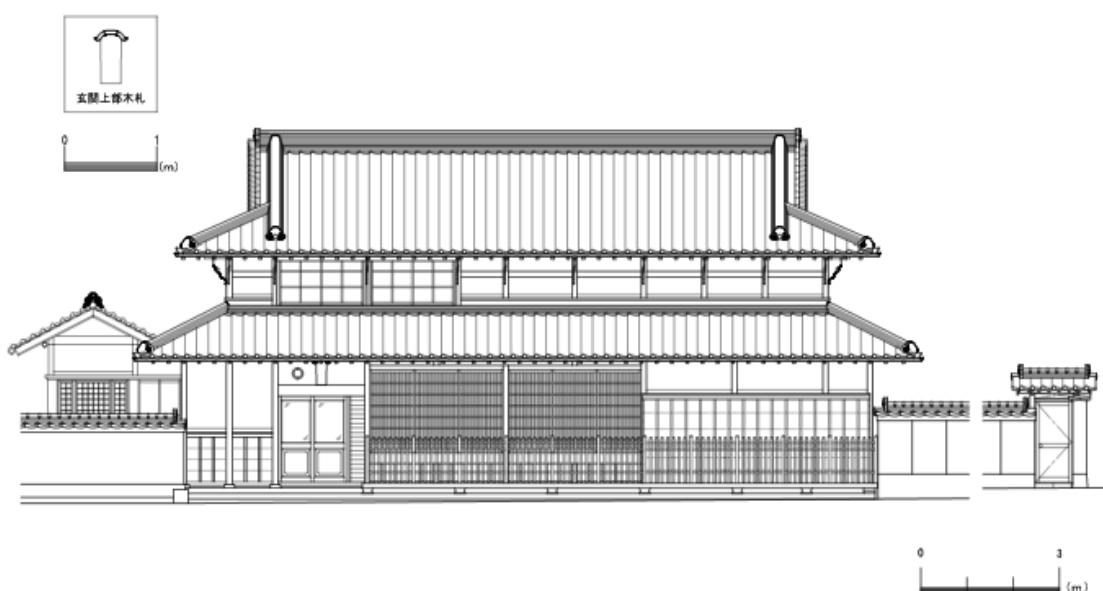
図25 寺本家住宅立面図

主屋は通りに沿い棟を並行に配した平入で、屋根は入母屋の桟瓦葺き、厨子二階建である（図25）。

間口は14.8mあり、平野家よりは規模がやや小さいが大型の町家である。

外壁は1階、2階共に真壁である。1階外壁は下部が板張りである。1階開口部は格子がはめられ、そのデザインは、細かな縦子の連子格子である。犬走りには駒寄が設けられている。戸口上部には表札より人目に付く、日蓮宗関連の木札が張り付けられている。

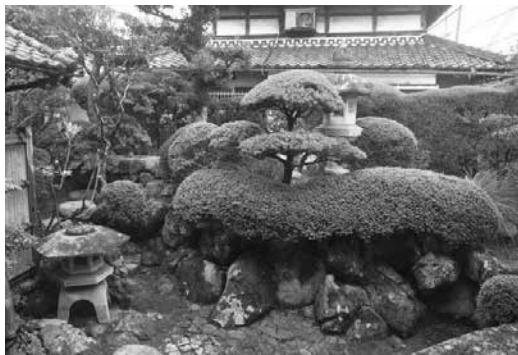
図31 主庭

池が庭園の中心に位置し、その池に沿って周遊できる飛石が配されている池泉回遊式庭園である(図 31)。池の入水や排水の設備がなく、また途中池底が園路を兼ねるため、もともと枯れ池であったと考えられる。

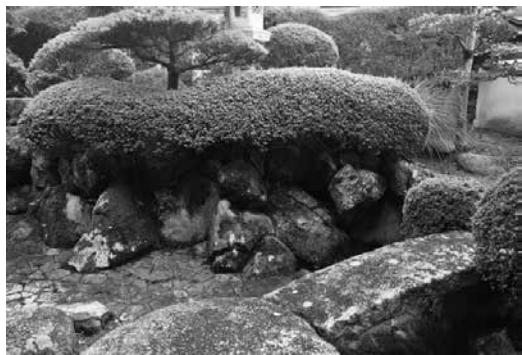
図32 サツキの大刈込と石橋

池の北側の護岸には大振りの石による石組が施され、その石を覆うようにサツキの大刈込が植栽されている(図 32)。池の南側は擬木による木杭護岸である。また、池底には氷紋敷のような石敷がされている。沓脱石と三番石は大振りの石が使用されており、三番石は石橋と接している。石橋の先は池の東から北側を池に沿って飛石が打たれており、北西側の井筒に続く。井筒は4枚の石で組んだもので、釣瓶腕木および屋根は擬木である(図 33)。また、井戸は埋められている。井筒からは石段で池に降り、園路を兼ねた池底を通ることで座敷前まで戻れる(図 34)。植栽はマキ、ツバキ、サツキ、イブキなどがみられる。

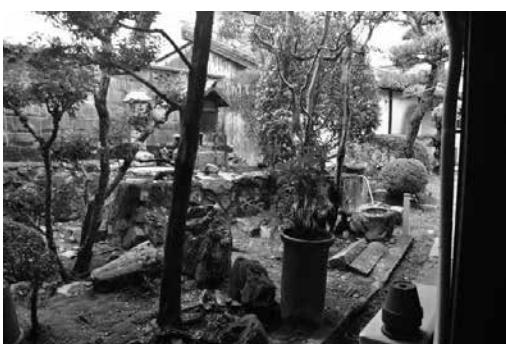
図35 離れ北側裏庭

付属屋の蔵と離れの間にあり、屋敷地の北西に位置し、屋敷神である社と景石、手水鉢で構成されている(図35)。蔵から離れ、勝手口へと通じる通路が通っている。

石垣により約76cm上げられた上に社がある。植栽はマキ、サツキ、クチナシ、キンモクセイなどがみられる。社のある石垣の東側に水道があり、その近くに自然石の手水鉢が据えられている。現在は荒れた状態になっているが、景石や花の咲く庭木や手水鉢などがあることから、当初は庭園空間として設けられていたと想えられる。

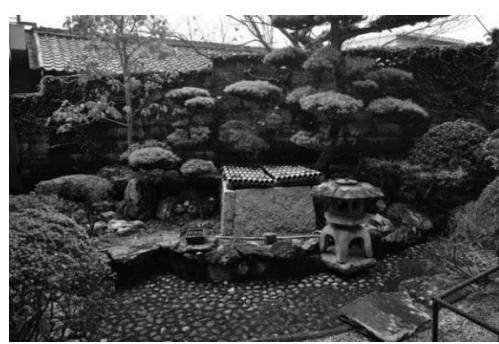
図 36 離れ南側裏庭

離れ南側裏園は池を中心とした池庭で、離れまたは勝手口へと続く通路から眺める庭であると考えられる(図36)。

主屋の台所から屋敷地外へと通じる勝手口までの空間で、井戸もある点から本来バッカヤードの位置であること、飛石と離れの開口部など池と建物の関係が合っていることから、少なくとも池周辺は離れを建て替えた際に造営されたと考えられる。池は現在、枯れ池であるが、井戸があり入水が可能のことや排水設備がある点から、かつては水が張られていた可能性もある。池底にはゴロタ石が敷かれ、

池護岸はコンクリート製で護岸上部には緑泥片岩(紀州青石)と思われる石が敷かれている。
